# BEYOND MISINFORMATION

## Jenseits der Täuschung

**Was die *Wissenschaft* über die Zerstörung der Gebäude 1, 2, und 7 des World Trade Centers zu sagen hat**

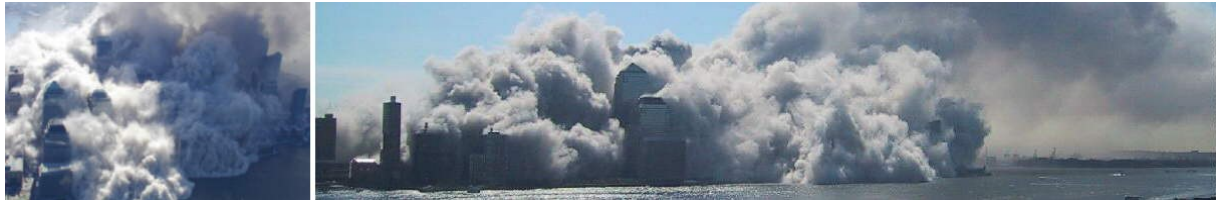
Der pulverisierte Beton hüllte Manhattan in gewaltige Staubwolken ein und bedeckte die Straßen mit einer etliche Zentimeter dicken Staubschicht. – (Bild von [911SpeakOut.org/](http://911SpeakOut.org/))

Eine der auffallendsten Besonderheiten der Zerstörung der beiden Gebäude war die fast vollständige Pulverisierung der Betondecken. George Pataki, der Gouverneur des Staates New York, beschrieb es so:
